Manual de Aplicación Gelshield Plus

Ósmosis, Gelshield Plus y productos asociados

Estudio y valoración de la ósmosis

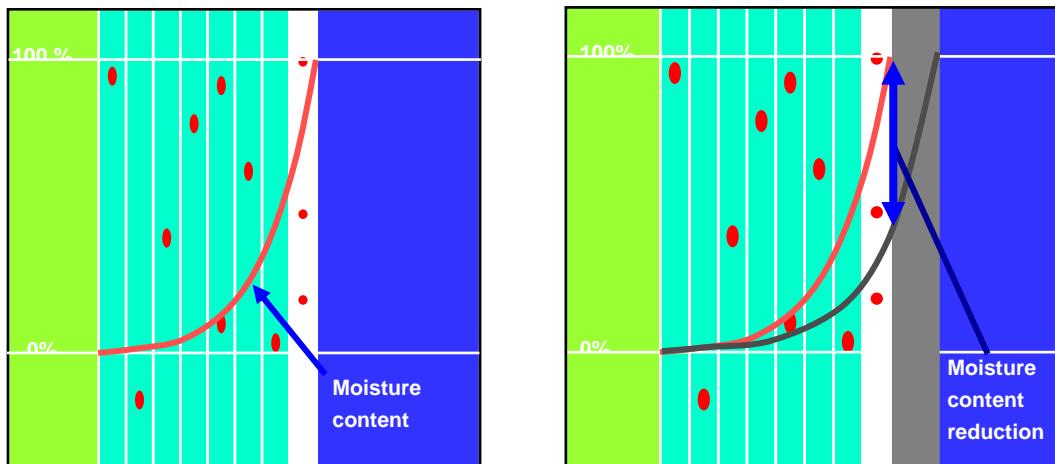
Efecto de revestimientos epóxi sobre el nivel de humedad del laminado de un casco:

Sin protección

Con protección epóxi

La mejor forma de prevenirla es evitar que el yate esté en contacto con el agua. Esto se consigue fácilmente con revestimientos epóxi Gelshield aplicados sobre las zonas sumergidas del casco. Los epoxis Gelshield reducen el nivel de penetración del agua en el casco, el elemento clave para combatir eficazmente la ósmosis.

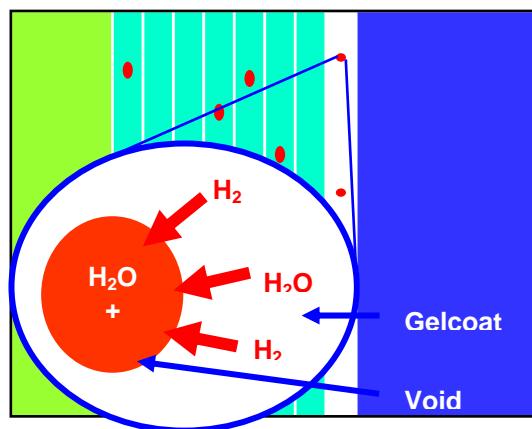
Fase 2 – Se forman disoluciones en los huecos

Inicialmente en el gelcoat, donde hay mayor contenido en humedad. A continuación, profundiza en el laminado a medida que avanza la condición.

La humedad presente comienza a descomponer la resina por hidrólisis.

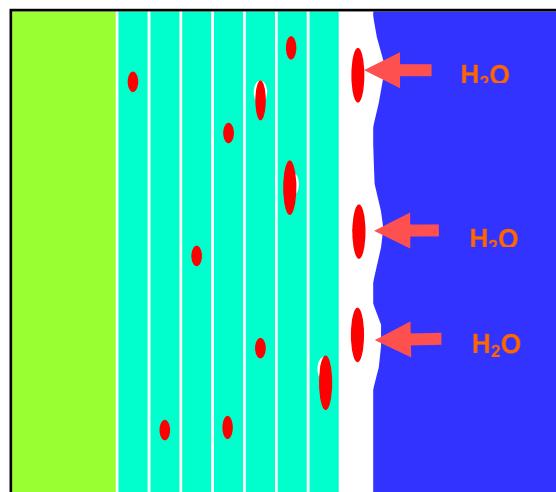
Fase 3 – Formación de ampollas

Las celdas de concentración que se han formado atraen más humedad, lo que provoca la aparición de ampollas e hinchazón.

El aumento de la presión tiende a acelerar la descomposición de la resina del laminado.

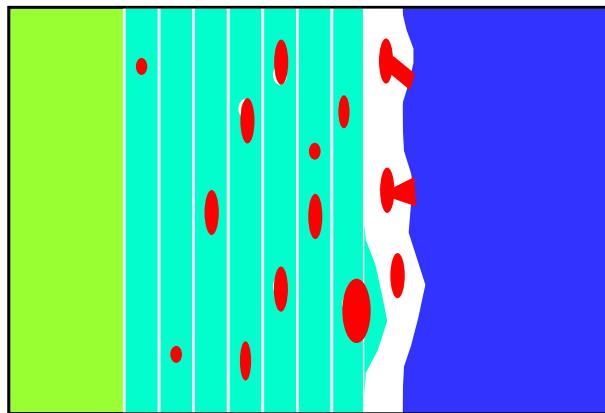
Fase 4 – Derrumbe del laminado

Si la resina sigue descomponiéndose y la presión en el interior de las ampollas sigue aumentando, algunas ampollas explotarán.

A mayor profundidad, dentro del laminado, otras ampollas más grandes provocarán la descomposición del laminado y el consiguiente derrumbe.

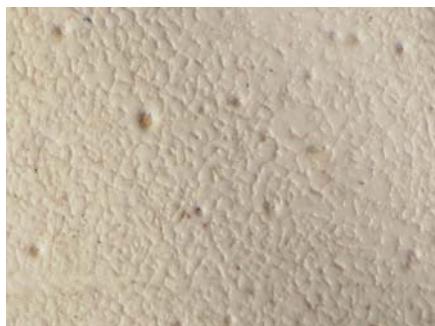
Superficie de GRP observada con una lente de 32 aumentos. Presenta "cabezas de alfiler" en la superficie pigmentada.

Cabezas de alfiler. Pequeñas burbujas, del tamaño de una cabeza de alfiler, en el gelcoat; pueden haber estallado o ser pequeños huecos. Indica que el espesor

efectivo del *gelcoat* es mucho menor del que debería ser en la obra viva. Este síntoma, en cambio, permitirá que el agua penetre en el casco con mucha más facilidad; cuanto más fina sea la capa de *gelcoat*, más rápido se absorberá el agua.

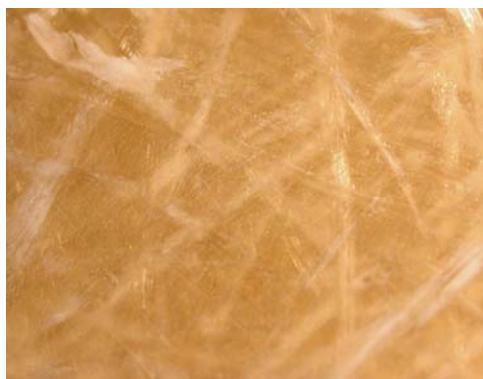
Superficie de fibra GRP mostrando Fibras prominentes, con aumento de 32x

Fibras prominentes. A veces se pueden observar sobresaliendo por debajo o a través del *gelcoat*. Permiten que el agua se "cuele", un proceso que se define como el filtrado del agua en el casco por acción capilar

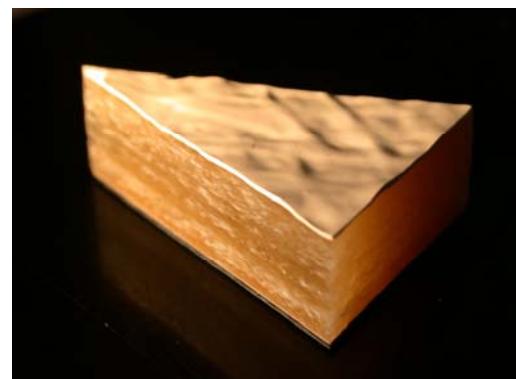
Sección de un laminado retirado para su examen, en el que se observan fibras prominentes en el *gelcoat* pigm.

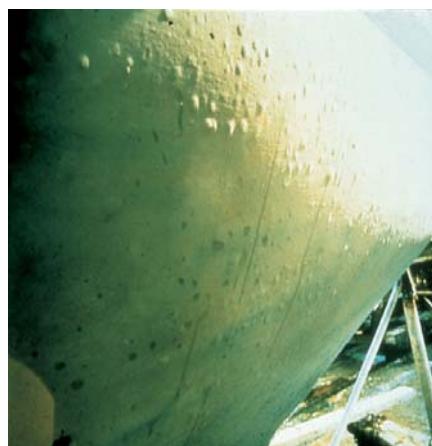
Ampollas. Normalmente sólo se observan en la obra viva y suelen adoptar la forma de burbujas en el *antifouling*. En este caso, será preciso retirar el *antifouling* para determinar con exactitud la causa del problema.

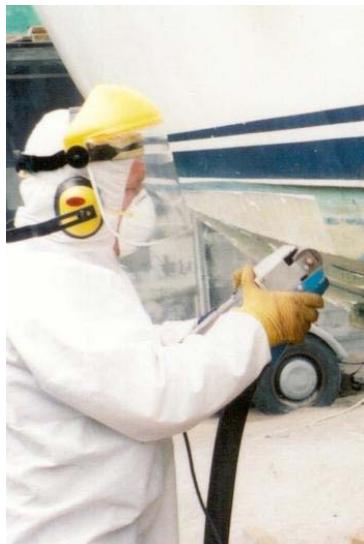
- **Peelers o peladoras para gelcoat:**

En los últimos años se ha convertido en el método más popular para eliminar los revestimientos *antifouling* y el *gelcoat* con ampollas. Ambos van invariablemente unidos al *antifouling*, sin embargo siguen activos durante mucho tiempo, lo que lleva aparejado un riesgo de toxicidad. Los *peelers* para *gelcoat* tienen la ventaja de que retiran ambas sustancias y las introducen en el contenedor sin riesgos tóxicos, manteniendo al mismo tiempo el contorno del casco.

Debe prestarse gran atención a la hora de escoger el plano al que van a trabajar las cuchillas, de forma que eliminan los revestimientos a la profundidad adecuada. Tras el *peeling* o pelado, es conveniente chorrear con arena ligeramente o bien lijado la superficie para dejar al descubierto los posibles huecos que hubieran quedado a más profundidad y conseguir así mayor agarre mecánico.

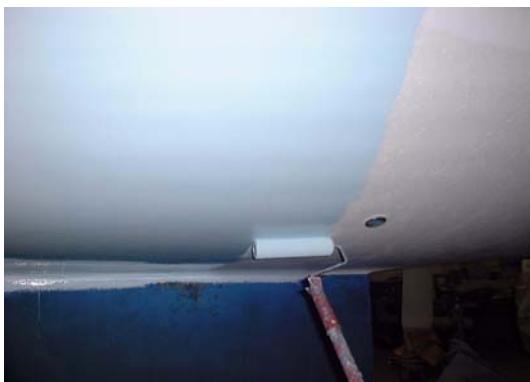
Gelshield Plus azul: Aplicación a rodillo

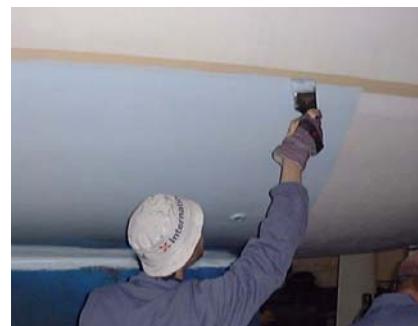
Gelshield Plus azul: se extiende con brocha
