Manual de aplicación Gelshield Plus

Ósmosis, Gelshield Plus y productos asociados

Estudio y valoración de la ósmosis

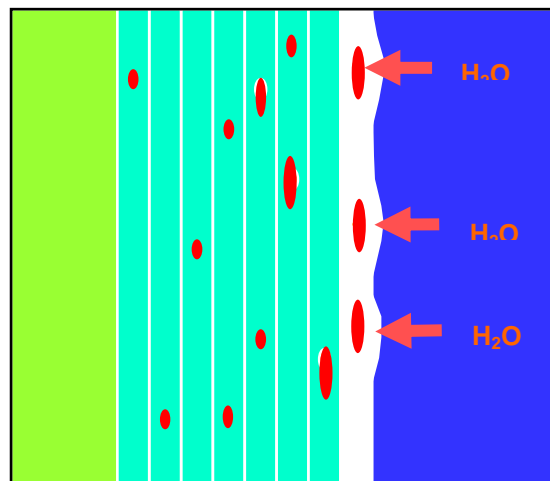
Fase 3 – Formación de ampollas

Las celdas de concentración que se han formado atraen más humedad, lo que provoca la aparición de ampollas e hinchazón.

El aumento de la presión tiende a acelerar la descomposición de la resina del laminado.

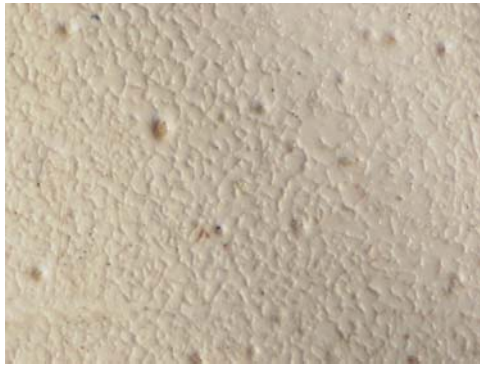
Superficie de GRP observada con una lente de 32 aumentos. Presenta “cabezas de alfiler” en la superficie pigmentada.

Cabezas de alfiler. **Pequeñas burbujas, del tamaño de una cabeza de alfiler, en el *gelcoat*; pueden haber estallado o ser pequeños huecos. Indica que el espesor efectivo del *gelcoat* es mucho menor del que debería ser en la obra viva. Este síntoma, en cambio, permitirá que el agua penetre en el casco con mucha más facilidad; cuanto más fina sea la capa de *gelcoat*, más rápido se absorberá el agua.**

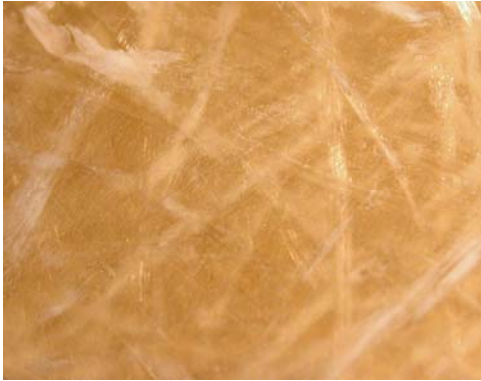
Superficie de fibra GRP mostrando
Fibras prominentes, con aumento de
32x

Fibras prominentes. **A veces se pueden observar sobresaliendo por debajo o a través del *gelcoat*. Permiten que el agua se “cuele”, un proceso que se define como el filtrado del agua en el casco por acción capilar**

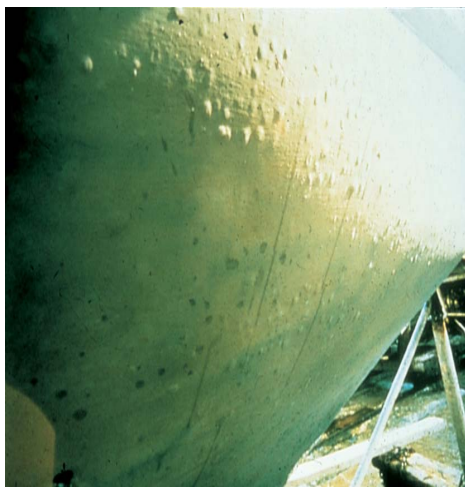
Ampollas. **Normalmente sólo se observan en la obra viva y suelen adoptar la forma de burbujas en el *antifouling*. En este caso, será preciso retirar el *antifouling* para determinar con exactitud la causa del problema.**

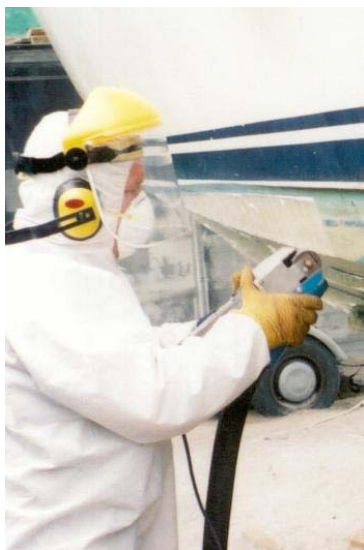
- **Peelers o peladoras para *gelcoat*:**

En los últimos años se ha convertido en el método más popular para eliminar los revestimientos *antifouling* y el *gelcoat* con ampollas. Ambos van invariablemente unidos al *antifouling*, sin embargo siguen activos durante mucho tiempo, lo que lleva aparejado un riesgo de toxicidad. Los *peelers* para *gelcoat* tienen la ventaja de que retiran ambas sustancias y las introducen en el contenedor sin riesgos tóxicos, manteniendo al mismo tiempo el contorno del casco.

Debe prestarse gran atención a la hora de escoger el plano al que van a trabajar las cuchillas, de forma que eliminen los revestimientos a la profundidad adecuada. Tras el *peeling* o pelado, es conveniente chorrear con arena ligeramente o bien lijar la superficie para dejar al descubierto los posibles huecos que hubieran quedado a más profundidad y conseguir así mayor agarre mecánico.

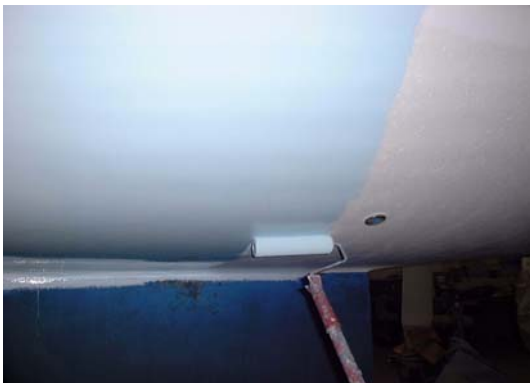
Gelshield Plus azul: Aplicación a rodillo

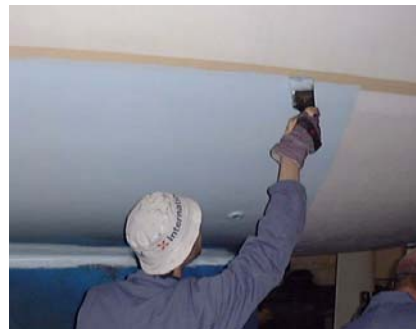
Gelshield Plus azul: se extiende con brocha
